ENSAIO DE INTEGRIDADE DE ESTACAS POR PERFILAGEM TÉRMICA - TIP

5. CASO DE OBRA – VILA DOS ATLETAS PARA OS JOGOS OLÍMPICOS 2016

O primeiro ensaio de perfilagem térmica (TIP) no Brasil foi realizado em uma estaca escavada de diâmetro 1,10 m e 39,0 metros de comprimento, como parte das fundações da Vila dos Atletas, empreendimento para os Jogos Olímpicos de 2016 no Rio de Janeiro.

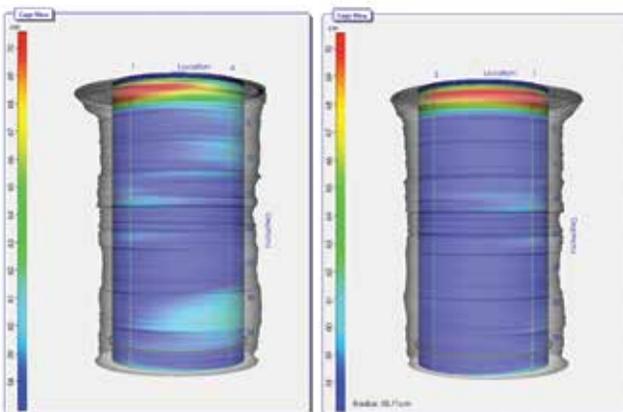
Figura 8: Imagem 3D representando o alargamento ocorrido ao longo do fuste da estaca

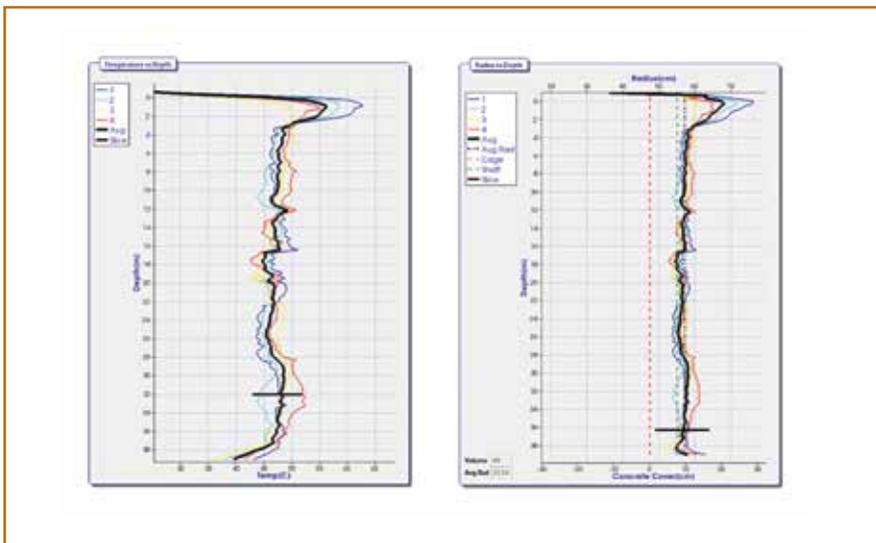
Figura 9: Representação gráfica de medidas de temperatura versus profundidade

No dia seguinte após 23 horas do início da concretagem, foram retirados os coletores de temperatura e iniciou-se a análise do ensaio no escritório. Os resultados mostraram uma estaca uniforme ao longo do comprimento e íntegra com alguns pontos de alargamento. O diâmetro médio da estaca em todas as profundidades foi superior ao diâmetro nominal de 1,10 m, especificado no projeto (Fig. 8). Salienta-se que os primeiros 3 metros da imagem são referentes a sensores térmicos que encontram-se para fora do terreno. Considerando o diâmetro da gaiola de 95 cm, os dados indicaram uma cobertura de concreto de 6 a 14 cm ao longo do comprimento da estaca (Fig. 9). A Figura 9 mostra as temperaturas me-

das (pelo método de fiação térmica) ao longo do fuste da estaca. Cada um dos traços 1 a 4 corresponde a uma fiação térmica, estando ainda representada a curva média (indicada por Avg. na Fig 9). Os quatro registros comportaram-se aproximadamente de maneira semelhante, não apresentando um desvio significativo de um alinhamento vertical. Este resultado mostra uma estaca em boas condições, sem nenhum dano ou anomalia. No entanto, a armadura não se encontra perfeitamente alinhada em todo seu comprimento, principalmente nos comprimentos de 3 a 12 m e de 22 a 39 m. As temperaturas não idênticas em cada um dos quatro pontos de medição indicam

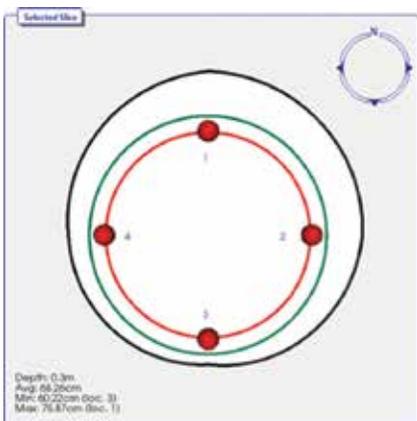
Figura 10: Posição da gaiola no comprimento 0,3 m

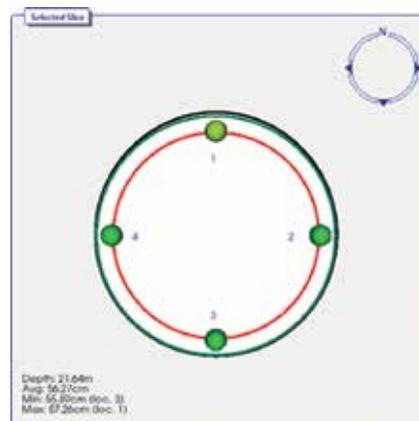
Figura 11: Posição da gaiola no comprimento 21,6 m

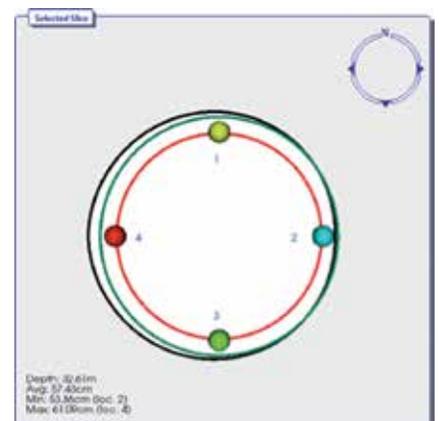
que a armadura apresenta algum desalinhamento. O deslocamento mais significativo da armadura ocorreu na profundidade de 32,61 m, onde o fio térmico 4 apresentou uma temperatura mais elevada porque encontra-se mais próximo ao centro da estaca e o fio 2 (diametralmente oposto) encontra-se mais próximo a interface solo-estaca devido à sua baixa temperatura (Fig. 12). A Figura 10 mostra o alargamento da estaca provavelmente devido à oscilação da perfuratriz ou escavação excessiva nos primeiros 3 metros. A Figura 11 mostra a gaiola totalmente centralizada na seção da estaca.

Figura 12: Deslocamento da gaiola no comprimento 32,61 m
