Ensaio de Perfilagem Térmica (TIP): nova ferramenta ideal para a avaliação da integridade de estacas moldadas in loco

Sandré Cyrre Lima – Engenheiro Civil GEOTECHNE, Porto Alegre (RS), Brasil, <u>lima@geotechne.com.br</u>

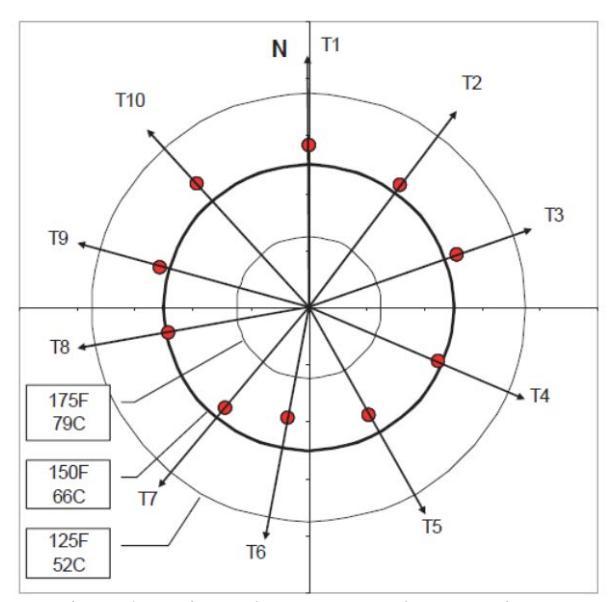
Figura 4: Registros de temperatura de um ensaio TIP, apresentados sob a forma de temperatura radial numa seção transversal de uma estaca na cota=12,20m (Mullins, 2010)

O registro das temperaturas indica que a armadura se movimentou na direção NO, onde os pontos T4 a T7 se aproximaram do centro da estaca e os pontos T9 a T3 se aproximaram da borda.

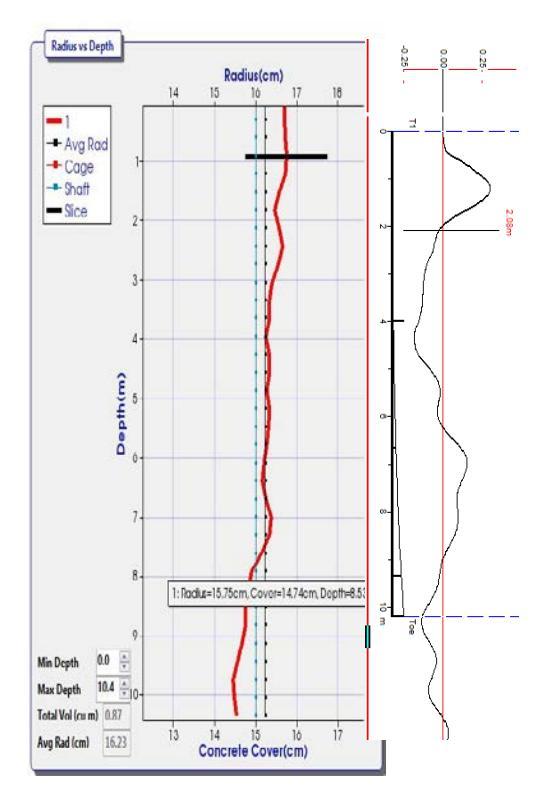
Figura 12: Comparação entre Perfil de Temperatura e sinal obtido pelo PIT, ambos executados na E28.

- A execução de ensaios de PIT nas estacas E28 e E30 não foram conclusivos devido a ocorrência de reflexões que impediram a identificação imediata da reflexão da ponta da estaca (Figura 12)
- b. Estacas E29, E31 e E32 apresentaram sinais compatíveis entre os dois ensaios, sendo observadas as mesmas variações de seção em ambos (Figura 13).
- c. O tempo decorrido entre o final do

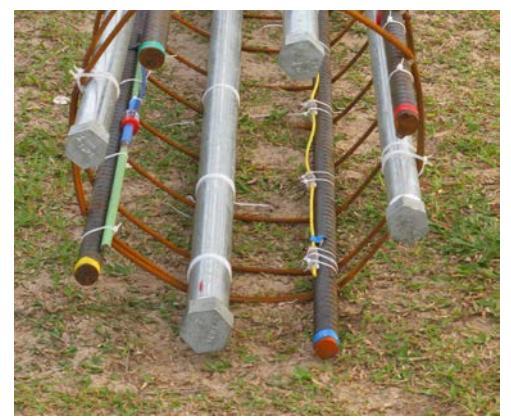
Figura 15: Vista da instrumentação instalada na armadura da estaca. O Thermal Wire® é o fio amarelo.

A perfuração da estaca foi finalizada, sendo inserida a armadura e posteriormente o tubo tremie para dar início à concretagem. Ouando da finalização da concretagem da estaca e da posterior conexão das TAP's nos fios instalados, verificou-se que o Fio 04 foi danificado, provavelmente pelo tubo tremie. O

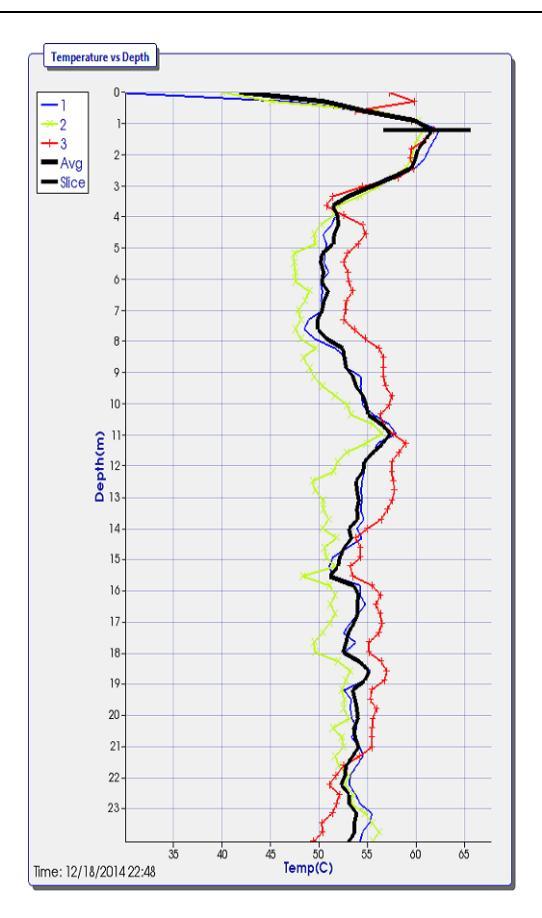
Figura 16: Temperatura de pico registrada pelo ensaio TIP.

registro dos valores de temperatura iniciou-se às 17:00 horas do dia 18/12/2014, sendo que os valores de pico foram observados as 22h:48min do mesmo dia, gerando o Perfil de Temperaturas exibido na Figura 16. A coleta de dados prosseguiu continuamente até às 11:00 da manhã do dia 20/12/2014.

Observa-se um perfil de temperaturas compatível com o fuste da estaca, indicando a ocorrência de alargamento situado na zona compreendida entre o topo da estaca e até aos 3,00m. Entre 10,00 e 13,00m há um novo alargamento de seção, sendo seguido de uma redução ao diâmetro original de projeto. O fuste é contínuo e a ponta da armadura está inserida no material depositado no fundo da escavação devido à não observação de um efeito de troca de calor acentuado como o do topo da estaca Verificou-se (Figura 16). ainda um sobreconsumo cerca de 20% acima do volume teórico calculado. Além disso, pode-se afirmar que a armadura se movimentou em direção a posição do Fio 2, sendo que o Fio 3 se deslocou em direção ao centro da estaca.

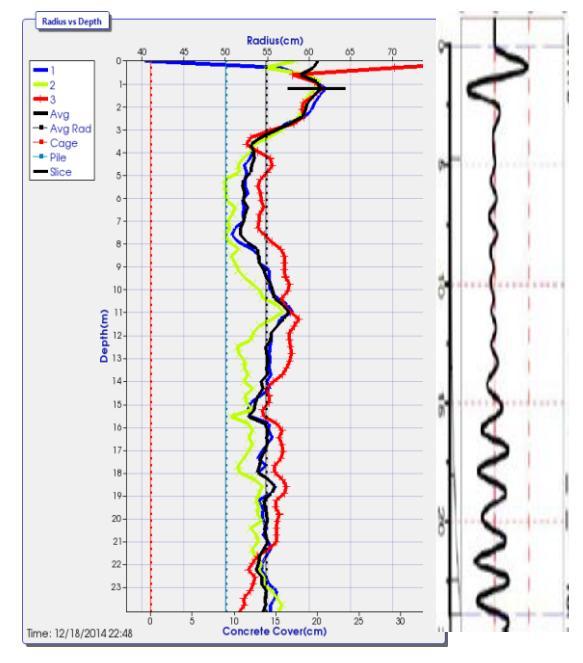
Figura 17: Perfil de temperatura com o raio equivalente determinado pelo TIP comparado ao sinal de PIT.

Ao compararmos o sinal obtido pelo ensaio de PIT (Figura 17), observamos que o mesmo não é conclusivo devido a uma reflexão secundária ocorrida aos 15,00m, logo após o segundo alargamento de seção registrado pelo TIP, sendo impossível a observação da ponta pelo PIT.
