# A Experiência Brasileira na utilização do Ensaio de Integridade através da Perfilagem Térmica

**RESUMO:** Este trabalho descreve a primeira realização no Brasil dos ensaios de integridade pelo método da perfilagem térmica. Realizado em um dos empreendimentos para os Jogos Olímpicos de 2016, no Rio de Janeiro. O ensaio apresentou resultados bastante representativos para a análise da integridade da estaca, deslocamento da armadura e alargamento da seção transversal, entre outras conclusões. As fundações da obra em questão consistiam de estacas moldadas “in loco”, possuía 1,10 m de diâmetro e 39,0 metros de comprimento.

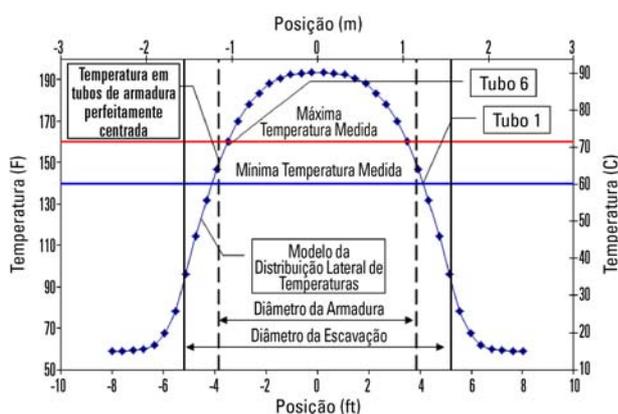
De modo geral, a insuficiência de concreto numa certa região (por exemplo, bolhas, estrangulamento do fuste) faz com que aquela região apresente-se relativamente fria; a ocorrência de concreto em excesso (protuberância) resulta em temperaturas relativamente altas. As anomalias do concreto, tanto no interior como no exterior da armadura, afetam a temperatura não só na região do defeito, mas em toda a seção transversal, embora o efeito se torne progressivamente menor ao se medir a temperatura em pontos mais afastados do defeito (Mullins et al, 2012b). Em condições perfeitas, a distribuição da temperatura interna ao longo da seção transversal de um fuste de formato cilíndrico é aproximadamente normal (Figura 1).

Figura 1. Distribuição teórica da temperatura ao longo da seção transversal de uma estaca com 3,3 m de diâmetro.

A variação da temperatura medida em cada um dos pontos de medição (tubo de acesso ou elemento da fiação térmica, ambos localizados na armadura) é afetada tanto pela excentricidade da armadura como pelo recobrimento de concreto. Com base na distribuição teórica ilustrada na Figura 1, para uma armadura perfeitamente centralizada, a temperatura em todos os pontos de medida deveria ser idêntica. Uma armadura ligeiramente excêntrica, mais próxima a uma das paredes da escavação, exibirá temperaturas mais baixas nos pontos de medição próximos à interface com o solo, e temperaturas mais altas nos tubos ou fiações mais próximas ao centro da estaca. Há várias razões pelas quais as armaduras se desviam do alinhamento central, incluindo escavação excessiva, falta ou quebra de espaçadores e desalinhamento da gaiola de armadura. Por esse motivo, uma estaca moldada in loco, mesmo que perfeitamente cilíndrica, pode exibir temperaturas não uniformes nos pontos de medição. A comparação entre a temperatura mais alta e a mais baixa – diametralmente

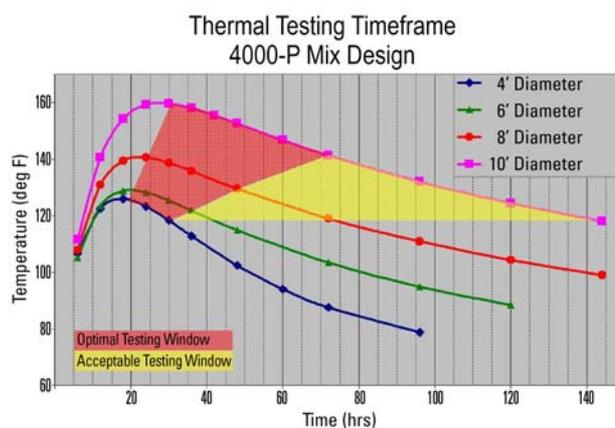
Esse processo permite medir as temperaturas na parede do tubo de acesso em quatro direções, e ao longo de todo o comprimento do fuste. O processo é repetido para cada um dos tubos de acesso. Os dados são coletados em tempo real e baixados a um computador para análise durante o período de pico de temperatura, que pode ser estimado pelos diâmetros das estacas ensaiadas (Figura 3).

Figura 3. Tempo de coleta de dados (Mullins e Winters, 2011)

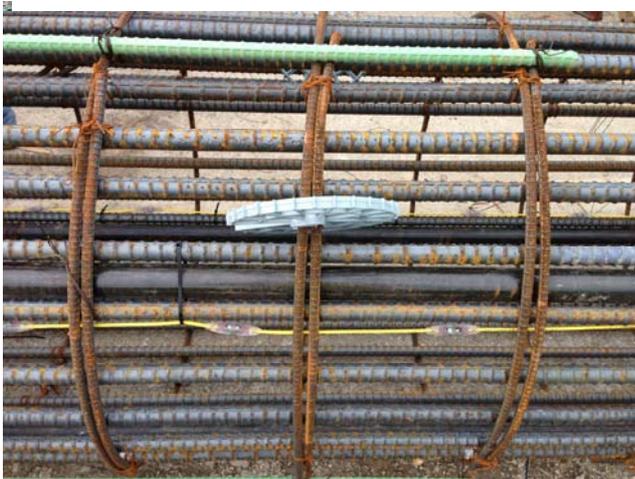
Em uma segunda modalidade do ensaio os tubos de acesso não são necessários. Uma fiação contendo sensores térmicos digitais e descartáveis (*Thermal Wire*<sup>®</sup> cables, Cotton et al, 2010) é acoplada à armadura (Figura 4). Nesta segunda modalidade do ensaio, a aquisição de dados é feita automaticamente durante o período de cura, iniciando-se logo após a concretagem. Os dados coletados podem ser baixados para um computador a qualquer momento que seja conveniente. Com esse tipo de instrumentação é muito importante que as

Figura 4. Fiação térmica acoplada à armadura

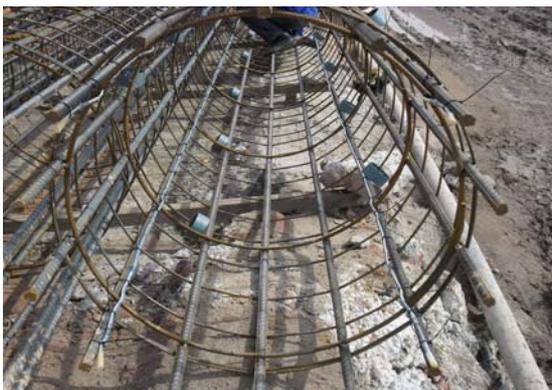
A instrumentação foi incorporada junto à armação da estaca por meio de quatro fios térmicos (Fig. 5). A estaca foi totalmente armada ao longo do seu comprimento, sendo a armadura dividida em três gaiolas (11 m + 11 m + 18 m). A instrumentação foi fixada na primeira gaiola ainda no solo (Fig. 6) e foi estimado um comprimento restante de espera da fiação térmica para instrumentar a segunda gaiola de 11 metros, assim que a mesma fosse clipada à primeira armadura (Fig. 7).

Figura 5 – Fiação Térmica posicionada na armadura

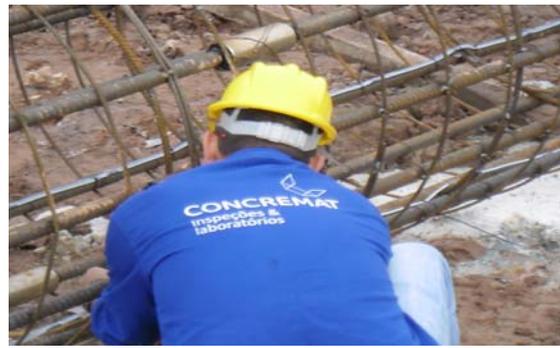
Figura 6 – Fixação da instrumentação na armadura

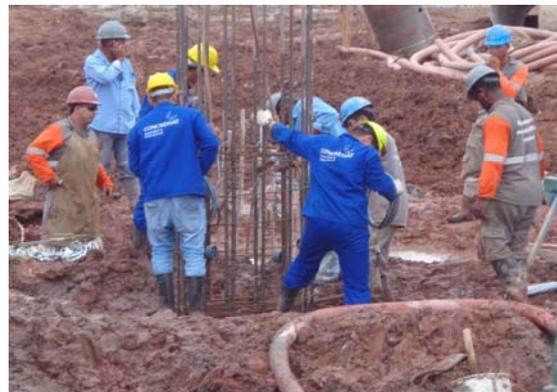
Durante a colocação da segunda parte da armadura, os fios térmicos foram inseridos com a gaiola na vertical, conforme sua introdução na estaca. A terceira armadura foi instrumentada no terreno e conectada aos fios térmicos restantes no momento da clipagem.

Figura 7 – Clipagem das armaduras instrumentadas

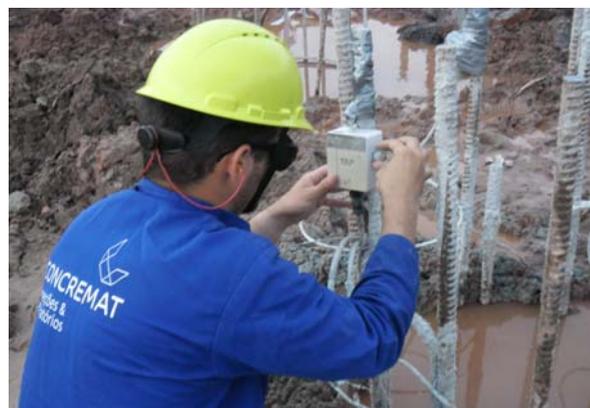
Após a instrumentação ter sido finalizada, os coletores térmicos (TAP, do inglês *Thermal Acquisition Port*) foram testados e a concretagem liberada para ser iniciada (Fig.8). Na concretagem foram utilizados cinco caminhões betoneira com 8,0 m<sup>3</sup> de concreto, cada.

Figura 8 – Fixação dos coletores (TAP) para registro

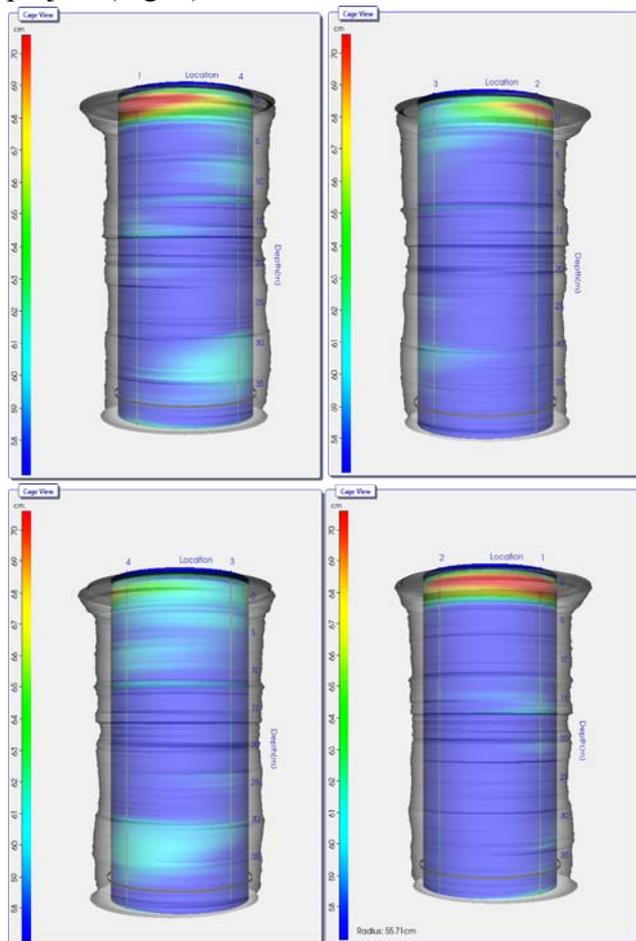
Os resultados mostraram uma estaca uniforme ao longo do comprimento e íntegra com alguns pontos de alargamento. O diâmetro médio da estaca em todas as profundidades foi superior ao diâmetro nominal de 1,10 m, especificado no projeto (Fig. 9).

Figura 9: Imagem 3D representando o alargamento ocorrido ao longo do fuste da estaca

Salienta-se que os primeiros 3 metros da imagem são referentes a sensores térmicos que se encontram para fora do terreno. Considerando o diâmetro da gaiola de 95 cm, os dados indicaram uma cobertura de concreto de 6 a 14 cm ao longo do comprimento da estaca.

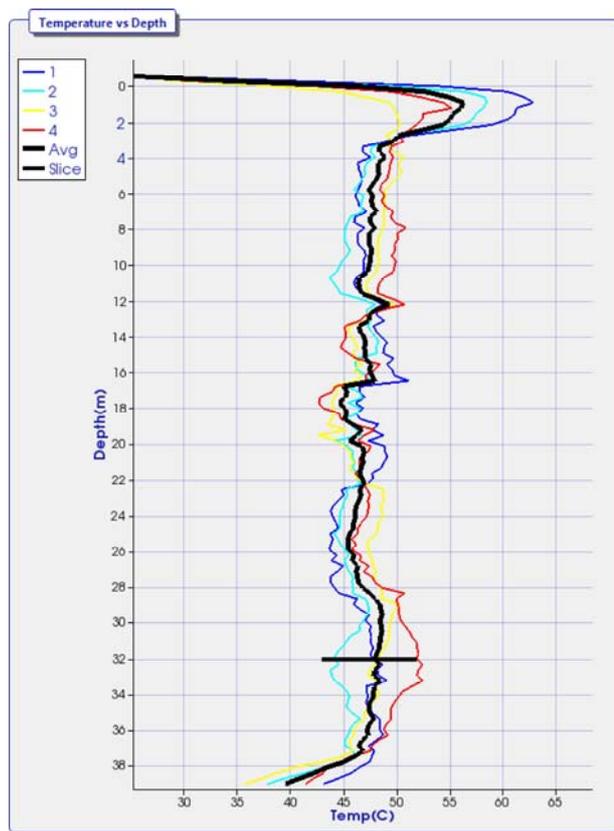
A Figura 10 mostra as temperaturas medidas ao longo do fuste da estaca. Cada um dos traços 1 a 4 corresponde a uma fiação térmica, estando ainda representada a curva média (indicada por Avg. na Figura 10).

Figura 10: Representação gráfica de medidas de temperatura versus profundidade.

Os quatro registros comportaram-se aproximadamente de maneira semelhante, não apresentando um desvio significativo de um alinhamento vertical. Este resultado mostra uma estaca em boas condições, sem nenhum dano ou anomalia. No entanto, a armadura não se encontra perfeitamente alinhada em todo seu comprimento, principalmente nos comprimentos de 3 a 12 m e de 22 a 39 m. As temperaturas não idênticas em cada um dos quatro pontos de medição indicam que a armadura apresenta-se algum desalinhamento.

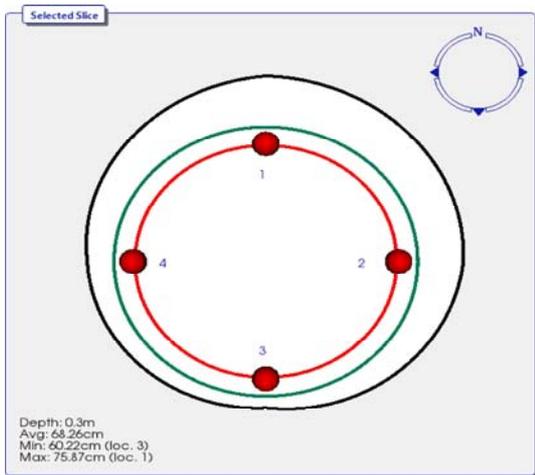
A Figura 11 mostra o alargamento da estaca provavelmente devido à oscilação da perfuratriz ou escavação excessiva nos primeiros 3 metros; a Figura 12 mostra a gaiola totalmente centralizada na seção da estaca.

Figura 11 – Posição da gaiola no comprimento 3 m

OBS: Linha vermelha/ interior - Ilustração da gaiola;  
Linha verde / intermediária - Ilustração da estaca projetada;  
Linha preta / exterior - Ilustração da estaca executada

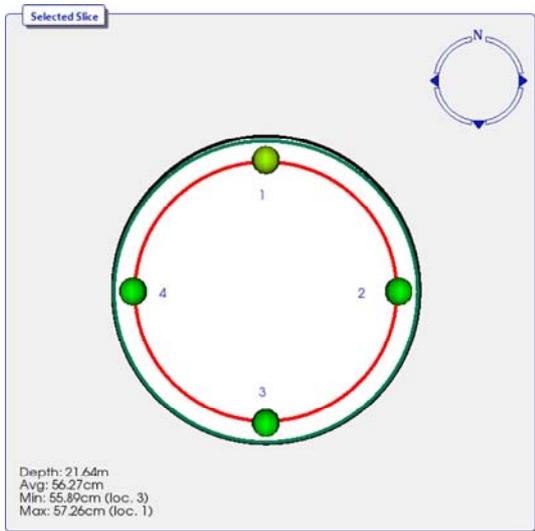
Figura 12 – Posição da gaiola no comprimento 21,6 m

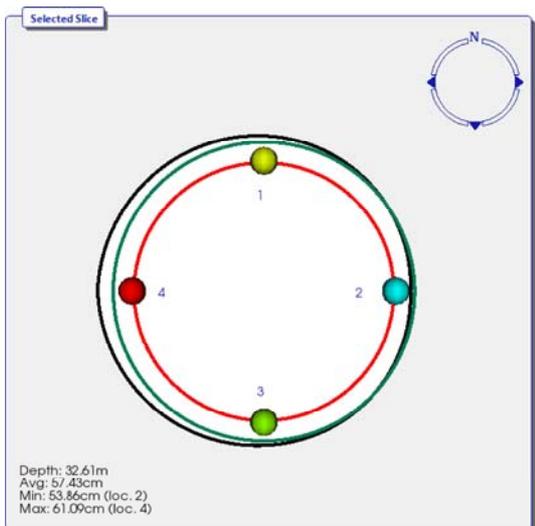
O deslocamento mais significativo da armadura ocorreu na profundidade de 32,61 m, onde o fio térmico 4 apresentou uma temperatura mais elevada porque encontra-se mais próximo ao centro da estaca e o fio 2 (diametralmente oposto) encontra-se mais próximo a interface solo-estaca devido à sua baixa temperatura (Fig. 13).

Figura 13 – Deslocamento da gaiola no comprimento 32,61 m
