Revista **f**undações & **g**Obras eotécnicas

Julho de 2014
Rudder
editores
www.rudders.com.br

ENSAIO DE INTEGRIDADE (PIT) – INTERPRETAÇÃO DE RESULTADOS OBTIDOS PARA OS CASOS DE ESTACAS DOS TIPOS HÉLICE CONTÍNUA MONITORADA E RAIZ

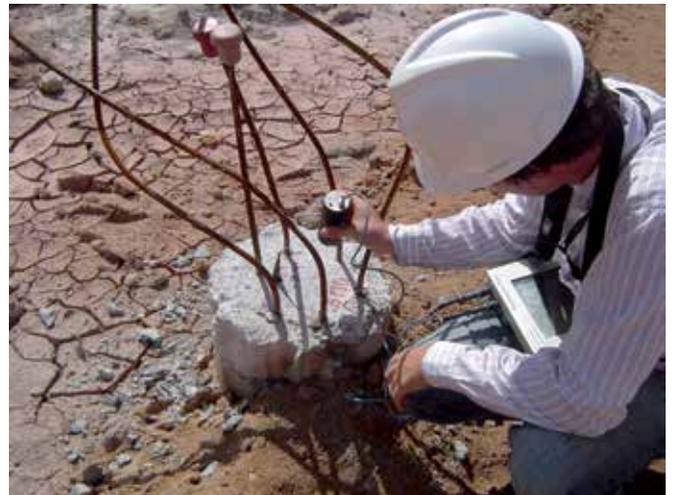
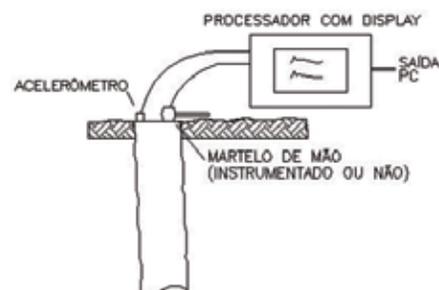
Figura 1 – Ensaio PIT. (a) Execução no campo; (b) Representação esquemática (adaptado de Rausche *et al.*, 1992)

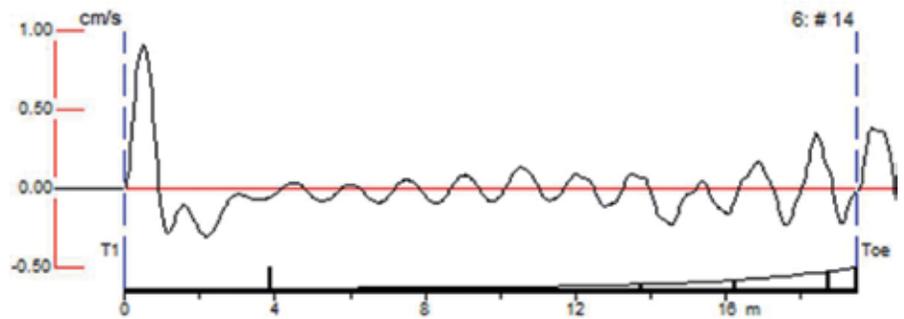
Figura 2 – Estaca hélice contínua, Ø 50 cm, L = 19,5 m, com indicação de ruído proveniente da armadura longitudinal

Outra questão interessante diz respeito à influência do comprimento livre das armaduras longitudinais das estacas acima do topo arrasado, que podem causar ruídos de vibração nos sinais de velocidade. A figura 2 mostra um sinal indicando presença de ruído, proveniente da vibra-

ção da armadura longitudinal exposta, que possuía cerca de 2 m de comprimento acima da cota de ensaio. A análise do sinal é bastante prejudicada, sendo necessária a utilização de filtros passa-baixa para a tentativa de eliminação do ruído.

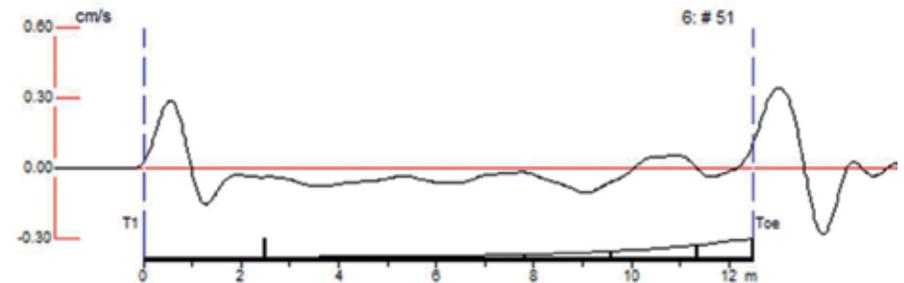
Figura 3 – Estaca hélice contínua, íntegra e com presença de reflexão da ponta

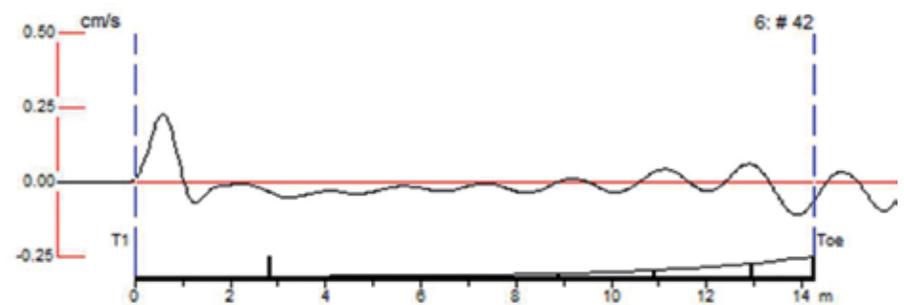
Figura 4 – Estaca hélice contínua, íntegra e sem a presença de reflexão da ponta

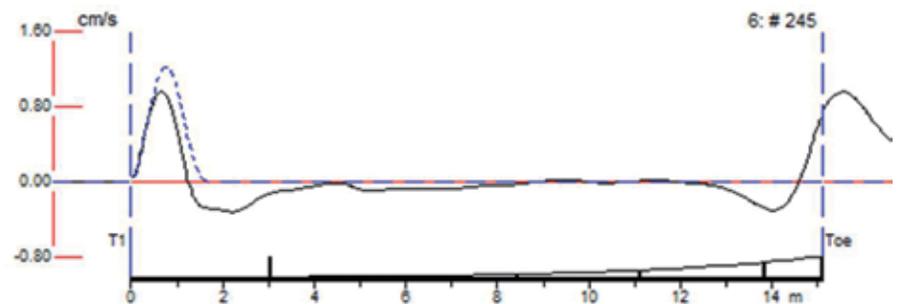
Figura 5 – Estaca hélice contínua, íntegra, com possíveis indicações de formação da bucha e reflexão da ponta

Indicações de aumento de impedância na região da ponta da estaca (quando a reflexão está aparente) podem indicar a existência da bucha de concreto, desde que o solo próximo à ponta permita essa formação durante a concretagem. A figura 5 ilustra um sinal típico.

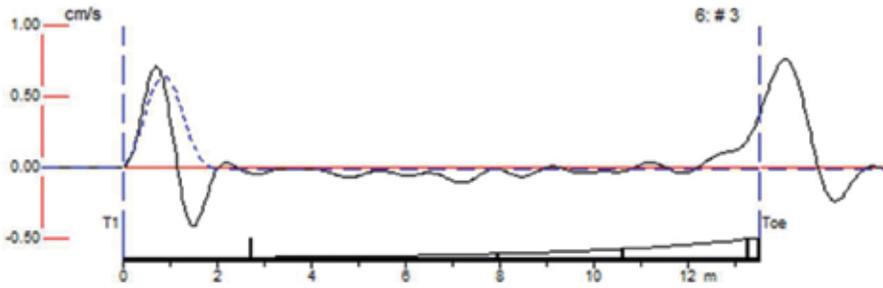
Figura 6 – Estaca hélice contínua, íntegra, com redução de impedância próximo à ponta a partir de aproximadamente 12 m

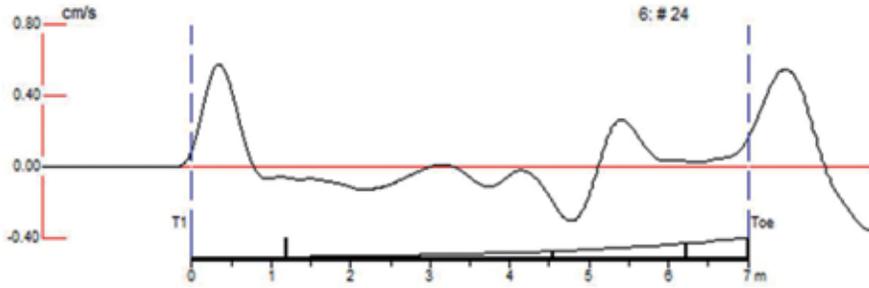
Figura 7 – Estaca hélice contínua, Ø 40 cm, L= 7 m, com aumento de impedância localizado

A ocorrência de dano na estaca é verificada através da detecção de reduções de impedância, realizada basicamente pela busca de pulsos no sinal de velocidade, no mesmo sentido do pulso inicial, no intervalo de tempo entre o pulso inicial e o retorno previsto da onda (reflexão da ponta). Já pulsos no sentido oposto ao pulso inicial significam aumentos de impedância. Pulsos no sentido oposto ao pulso inicial seguidos de pulsos no mesmo sentido do pulso inicial devem ter as magnitudes comparadas, pois podem indicar um aumento de impedância seguido de um retorno à impedância normal (exemplo da figura 7).

A figura 7 ilustra um caso de estaca íntegra, com aumento de impedância localizada entre aproximadamente

4,3 m e 5,3 m, seguido de retorno à impedância normal e indicação clara de reflexão da ponta.

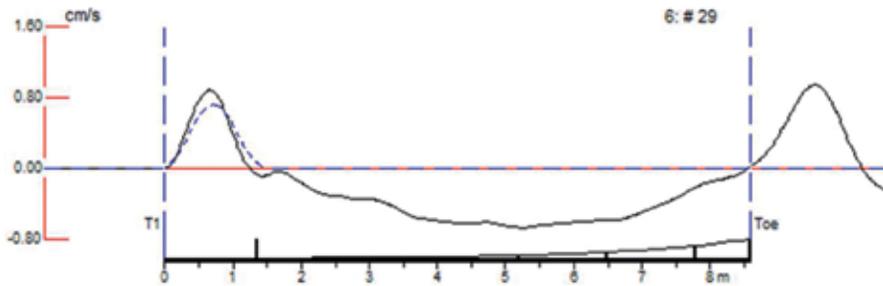
Figura 8 – Estaca hélice contínua, Ø 50 cm, L= 8,6 m, com possível indicação da atuação da resistência do solo

A figura 8 apresenta um exemplo de variação progressiva de impedância, refletida no sinal de velocidade, que pode

ser atribuída à variação de resistência por atrito lateral do solo.

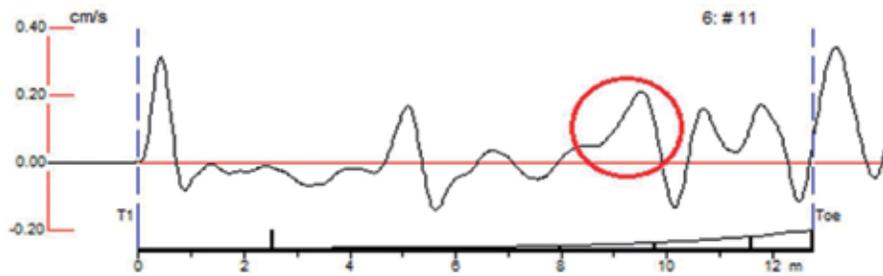
Figura 9 – Estaca hélice contínua, Ø 60 cm, L= 12,8 m, indicando dano em 4,5 m e reflexão secundária em 9 m

Exemplos de reduções de impedância são apresentados nas figuras 9 e 10. Na primeira situação, ilustra-se um caso onde a estaca apresenta

uma redução de impedância entre aproximadamente 4,5 m e 5,2 m, com β calculado de 0,6. Interessante notar também a presença da reflexão secundária do dano, em aproximadamente 9 m, e a indicação clara da reflexão de ponta.

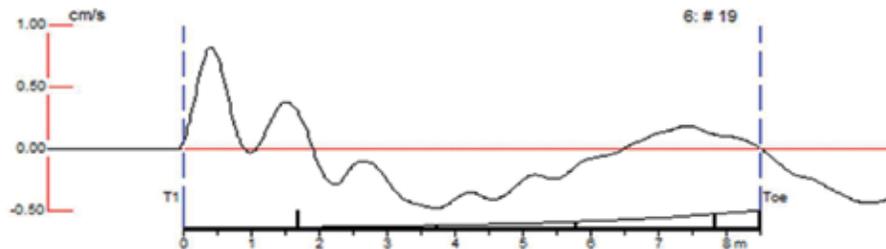
Figura 10 – Estaca hélice contínua, com indicação de dano a aproximadamente 1 m de profundidade

Já a figura 10 apresenta uma estaca ensaiada com apenas 20 cm de arrasamento a partir de sua cota de execução. A reflexão positiva a cerca de 1 m de profundidade indica provável dano local, mas as reflexões secundárias e a dissipação do sinal no dano impedem a avaliação do restante da estaca, inclusive da reflexão da ponta.

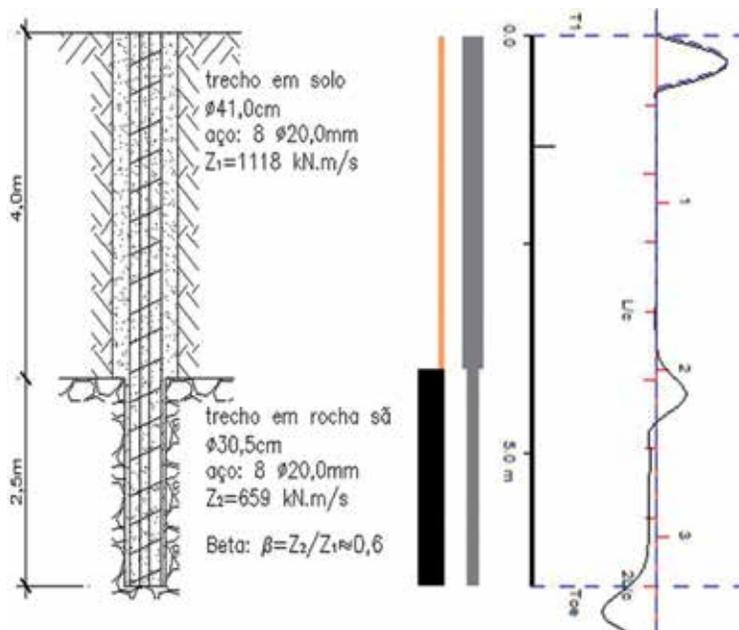
Figura 11 – Sinal simulado de estaca raiz, engastada em rocha, considerando somente o efeito de variação de impedância devido à seção transversal (trecho em rocha)

mente no fundo, onde a presença de detritos de solo ou rocha pode dissipar a onda ao chegar à ponta; - Qualidade questionável da rocha sob a ponta da estaca. A figura 11 ilustra uma simulação do sinal de velocidade para o caso de uma estaca raiz engastada em rocha, considerando apenas o efeito de redução de impedância ($\beta \approx 0,6$) devido à seção transversal, no trecho em rocha. Esse sinal é raramente observado na prática. As figuras 12 e 13 apresentam sinais obtidos em casos reais de obra, onde ainda é possível visualizar a redução de impedância devido à

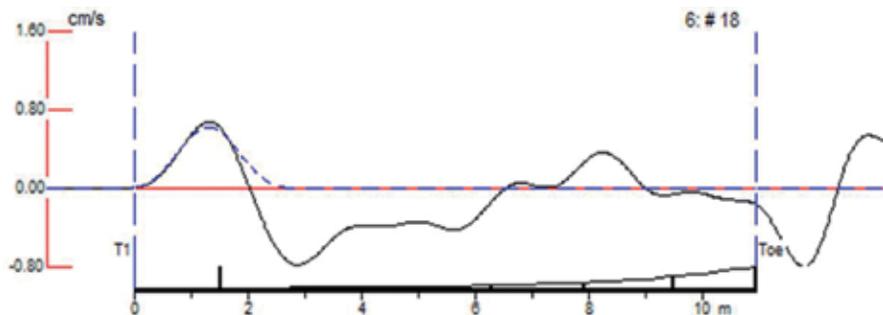
Figura 12 – Estaca raiz, Ø 41 cm, L= 11 m, engastada em rocha (8 m em solo e 3 m em rocha sã), íntegra e com reflexão de ponta negativa

seção transversal da estaca (trecho em rocha). No primeiro caso, a reflexão positiva em aproximadamente 8 m indica tal redução, e a reflexão da ponta é negativa. Já no segundo caso, a redução de impedância aparece em cerca de 9 m, precedida de claro aumento de impedância no trecho em solo, devido a um provável alargamento de seção transversal (entre aproximadamente 2 m e 6 m), com reflexão de ponta positiva.

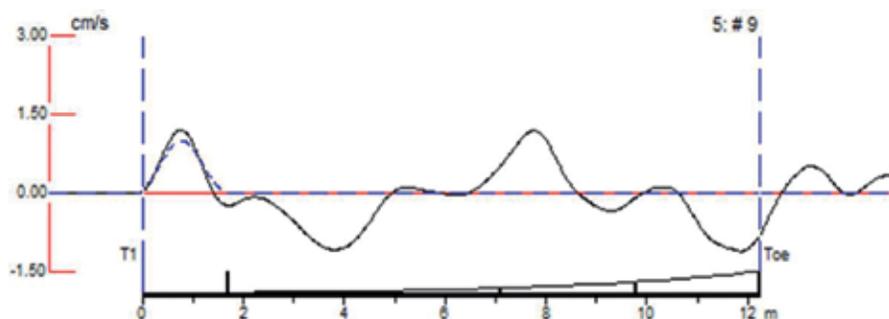
Figura 13 – Estaca raiz, Ø 41 cm, L= 12,3 m, engastada em rocha (9,3 m em solo e 3,0 m em rocha sã), íntegra e com reflexão de ponta positiva

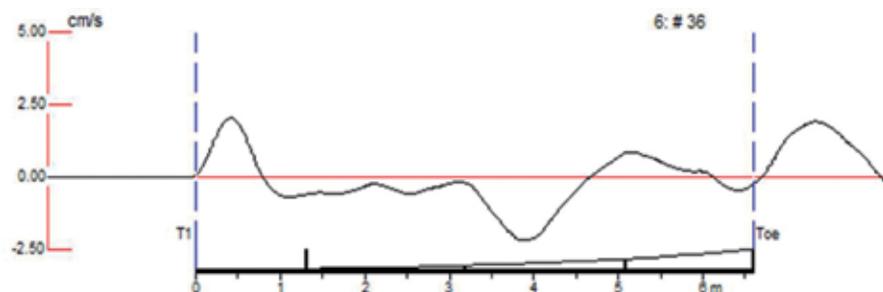
Figura 14 – Estaca raiz, Ø 41 cm, L= 6,6 m, engastada em rocha, (3 m em solo de baixa resistência/fraco e 3,6 m em rocha), íntegra e com reflexão de ponta positiva

A figura 14 apresenta um caso de estaca executada num perfil geotécnico caracterizado pela presença de solo de baixa resistência sobre rocha, onde as seguintes observações po-

dem ser feitas: - O sinal indica integridade da estaca; - No trecho em solo não existe indicação de aumento de impedância (possíveis formações de bulbos/alargamentos de seção) indicando que a pressão de injeção pode não estar adequada; - A indicação da entrada do trecho em rocha é caracterizada somente pelo aumento abrupto de impedância (provável resistência da interface solo-rocha) a partir de aproximadamente 3,3 m. Não é observada a redução de impedância referente à redução do diâmetro da estaca; - A presença da ponta é clara, dada por uma reflexão positiva do sinal de velocidade.

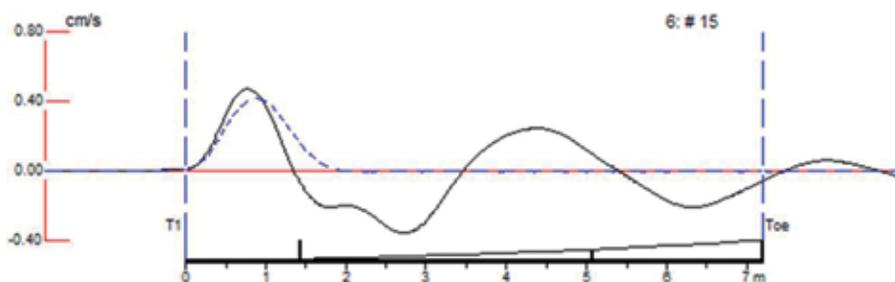
Figura 15 – Estaca raiz, Ø 45 cm, L= 7,2 m (3,5 m em solo e 3,7 m em rocha sã), indicando sinal parcialmente conclusivo

As figuras 15 e 16 mostram casos de sinais parcialmente inconclusivos, onde se observa uma grande variação de impedância (provável alargamento de seção entre 1,5 m e 3,5 m), seguido de sinal inconclusivo. A interpretação do trecho abaixo dessa variação é questionável.

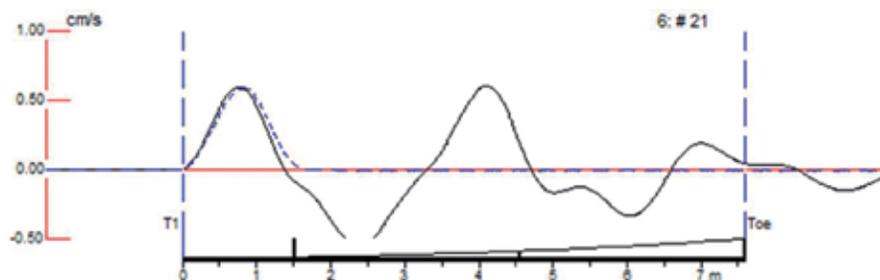
Figura 16 – Estaca raiz, Ø 45 cm, L= 10,8 m (em solo), indicando sinal parcialmente conclusivo
